# Wenn das Wasser weicht...

**Hochwasserschäden – Von der Sanierung bis zum Schutz:** Das Hochwasserereignis vom 14. und 15. Juli 2021 ist auch nach fast zwei Jahren bei vielen Betroffenen, Helfern und Angehörigen noch sehr präsent. Nach vielen Monaten des Wiederaufbaus sind noch immer nicht alle Schäden saniert oder Gebäude ihrem ursprünglichen Nutzen zugeführt.

Der folgende Bericht zeigt eine Schadensdokumentation über die Planung bis hin zur Sanierung eines gewerblich genutzten Objekts, welches durch das Hochwasserereignis 2021 betroffen war.

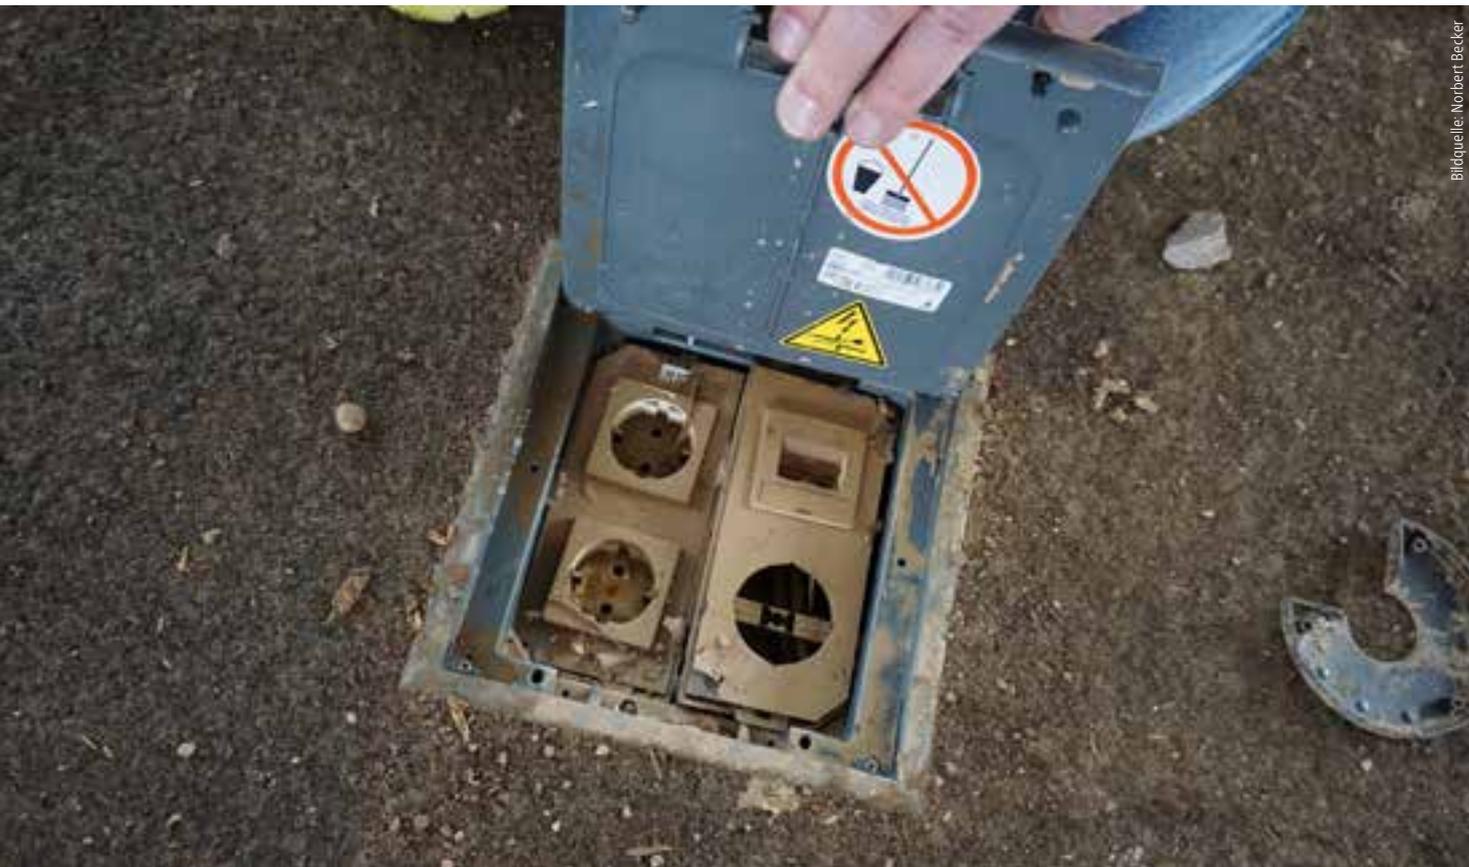
Abb. 1: Verschlammung der Bodenkonstruktion im Erdgeschoss.

Ein muffiger, erdkellerartiger Geruch und eine mikrobielle Belastung der Räume waren sowohl im Erd- als auch im Kellergeschoss wahrnehmbar. Bei den weiterführenden Untersuchungen konnte nach der Öffnung der Bodentanks sowie des schwimmenden Estrichs eine Verschlammung der gesamten Bodenkonstruktion nachgewiesen werden (Abb. 1). Auch die Raumabtrennungen, welche aus Massivholz hergestellt wurden, wiesen bereits Schimmelpilzbewuchs sowie Aufschüsselungen auf.

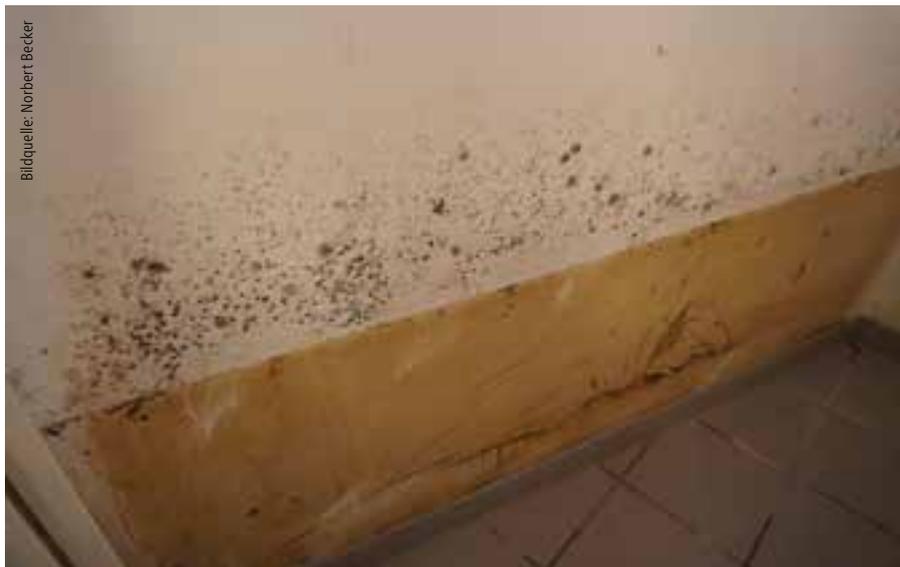
Abb. 2: Nach zwölf Tagen der Durchfeuchtung erheblicher sichtbarer Bewuchs mit Schimmelpilzen, die sich hier kolonieartig blau-grau darstellen.

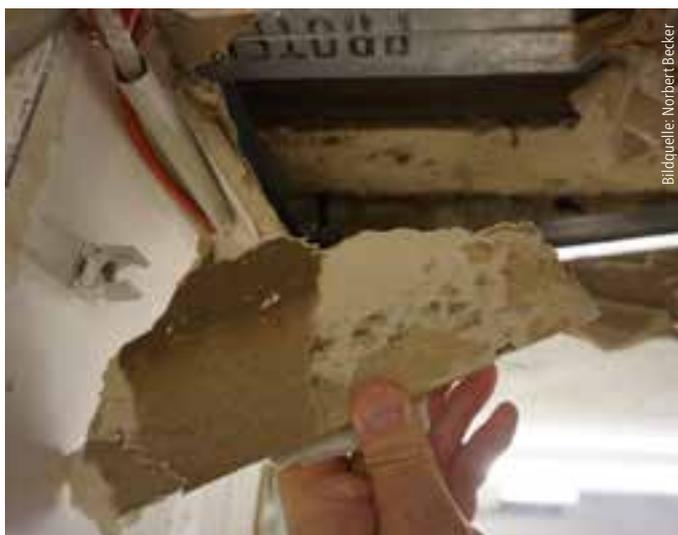
Von außen waren noch keine Schäden an den Trockenbauelementen zu erkennen. Aus diesem Grund wurden diese geöffnet und auf Schäden hin untersucht. Dabei wurde festgestellt, dass die Platten im Sockelbereich bereits rückwärtig mit Schimmelpilzen bewachsen waren.

Abb. 3: Alle Gipskartonplatten wiesen im Untergeschoss einen mikrobiellen Bewuchs auf.

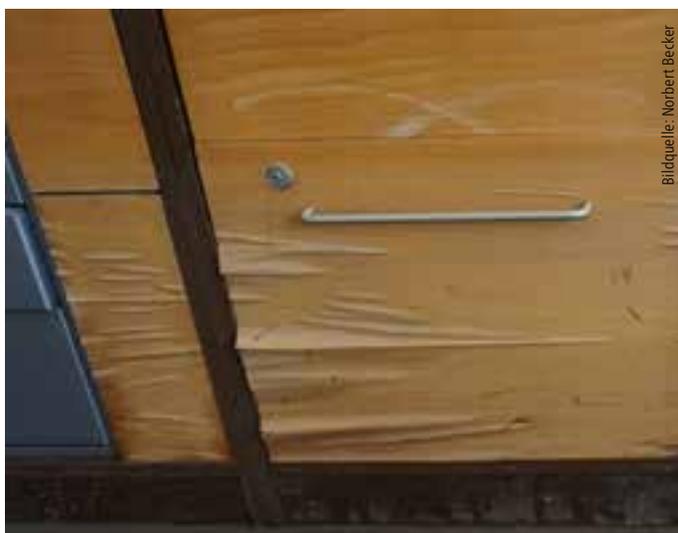
Abb. 4: Aufschüsselungen der Holzkonstruktion aufgrund der Schadwassereinwirkung.

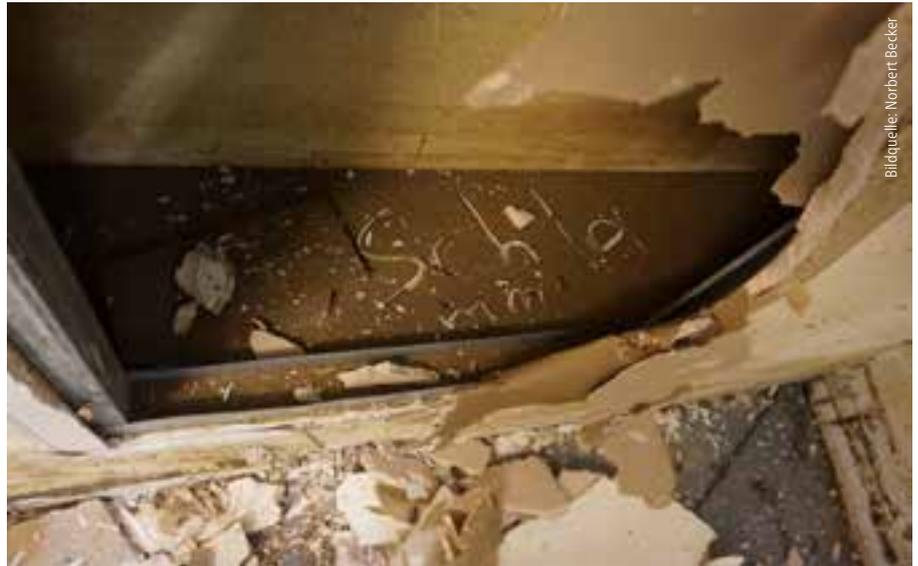
Abb. 5: Zur kontrastreichen Darstellung wurde das Wort „Schlamm“ in den Hohlraum der Trockenbaukonstruktion geschrieben. Das heißt, dass erhebliche Schlammmassen in das Untergeschoss eingeflossen sind.

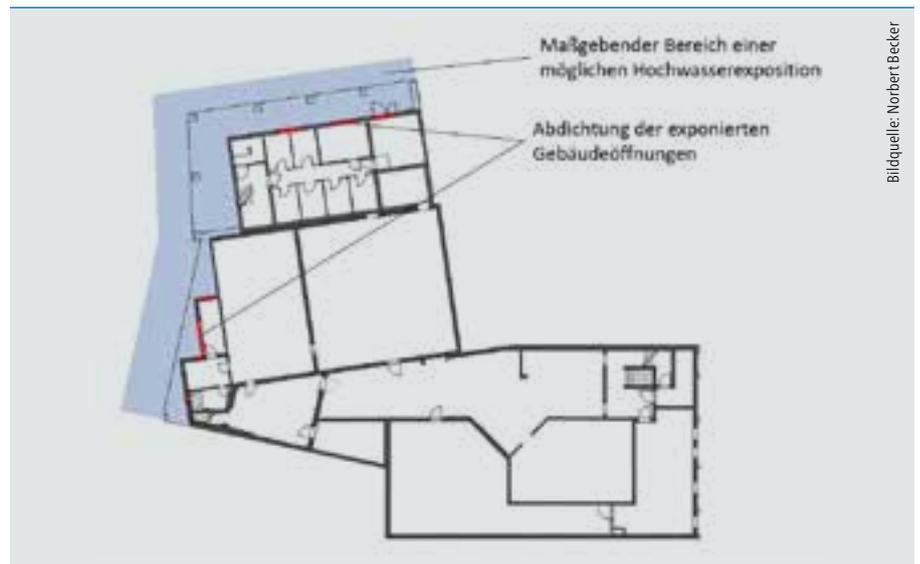
Grafik 1: Die Variante 1 beschreibt einen vollständigen Schutz des gesamten Untergeschosses, wobei alle exponierten Gebäudeöffnungen abgedichtet werden.

Ein Großteil der Kelleraußenwände wurde aus Beton gefertigt. Darüber hinaus schränkt die Höhenlage der östlichen Gebäudeseite dessen Exposition gegenüber Hochwasser und Starkregen deutlich ein, womit nur noch ein zu schützender Gebäudeteil blieb. Aus diesem Grund beschreibt die Variante 1 die Abdichtung des gesamten Gebäudetrakts (Grafik 1). Hierzu gehört die Abschottung des Unter- und Erdgeschosses. Grundvoraussetzung ist die Abdichtung aller erdberührten Außenbauteile bis auf Höhe des Schutzziels.

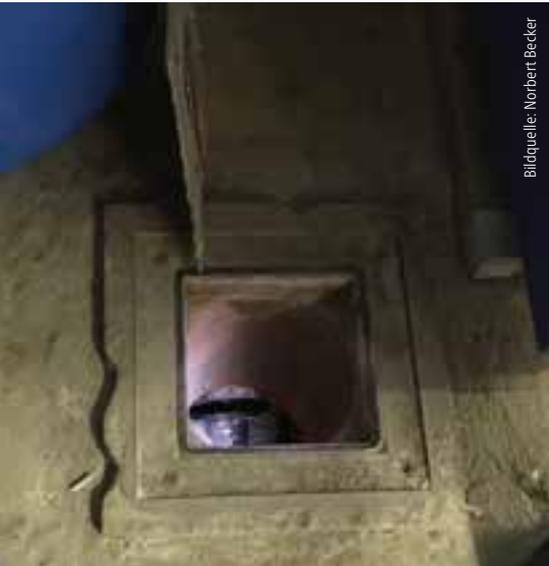
Abb. 6: Die Bodeneinlässe der Flächendrainage sind für einen Hochwasserschutz abzudichten.

Außerdem müsste verhindert werden, dass Wasser über die bestehenden Gebäudeöffnungen eindringt. Hierzu zählen die außenliegenden Lichtschächte sowie Außenwandöffnungen der Ab- und Zuluft. Auch innerhalb des Objekts sind entsprechende Vorkehrungen zu treffen, um einen Wassereintritt zu verhindern. Diesbezüglich sind besonders die Einlässe der umliegenden Flächendrainage (Abb. 6) in der Bodenplatte für die Spülschächte zu erwähnen.

Hierfür existieren reversible Dichtungseinsätze (Gummipressdichtung), welche auf den Rohrdurchmesser angepasst werden können.

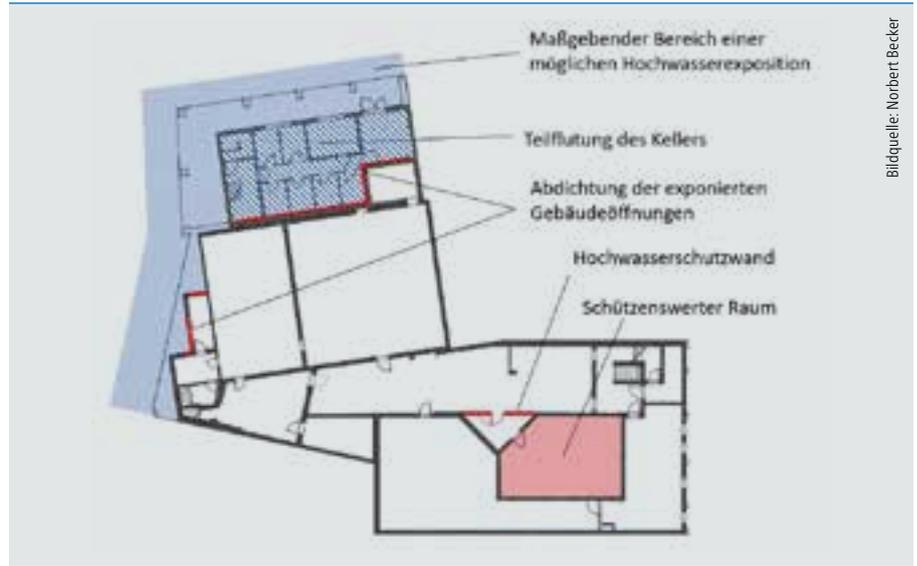
Grafik 2: Im Zuge der zweiten Variante werden einzelne Teilbereiche ausgegliedert und gesondert betrachtet. Dementsprechend wurden besonders schützenswerte Räumlichkeiten als auch mögliche Flutungsräume gesondert betrachtet.

Dafür müssten jegliche Leitungs- und Lüftungsdurchführungen abgedichtet werden. Außerdem müssten die Zugänge durch hochwasserbeständige Türen verschlossen werden (Grafik 4). Eine weitere Möglichkeit besteht in der geplanten Flutung des Mieterkellers, wobei alle sonstigen Maßnahmen parallel zu Variante 1 getroffen werden. Wie bereits erwähnt, sind auch hier alle Durchführungen in die anliegenden Räumlichkeiten abzudichten. Dies betrifft die aufgehenden Bauteile als auch die Deckenkonstruktion.

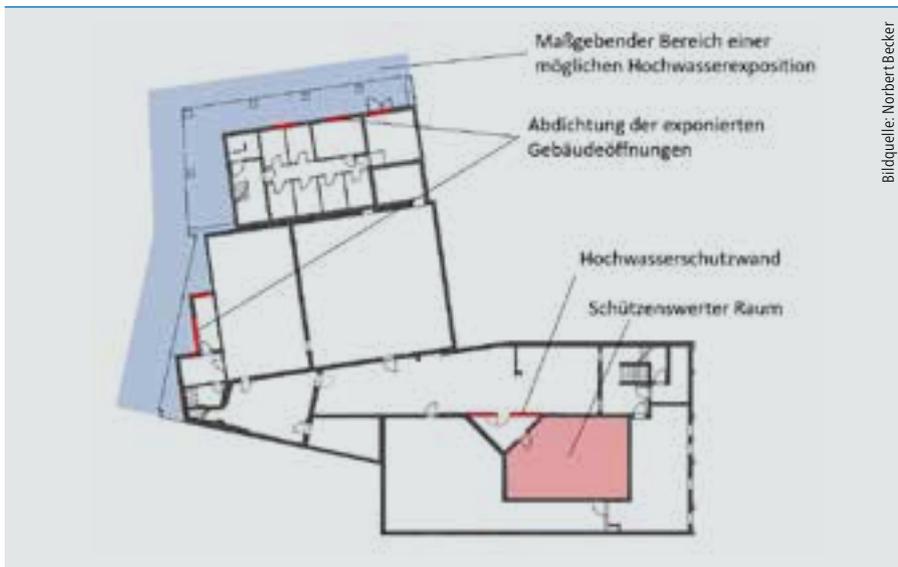
Grafik 3: Darstellung des Untergeschosses unter Kennzeichnung der durchgeführten Hochwasserschutzmaßnahmen.

Außerdem wurden abdichtende Maßnahmen an der Bodenplatte, den erdberührten Außenwänden sowie den Dehnungsfugen durchgeführt. Da die aufgehenden Bauteile aus Beton gefertigt wurden, wird der Feuchteschutz durch eine Wand-Sohlenabdichtung sichergestellt. Zusätzlich wurden die Lichtschächte, welche auf Grundlage der Hochwasserkarten einem Wassereintritt ausgesetzt wären, wasserdicht verschlossen (Grafik 3).

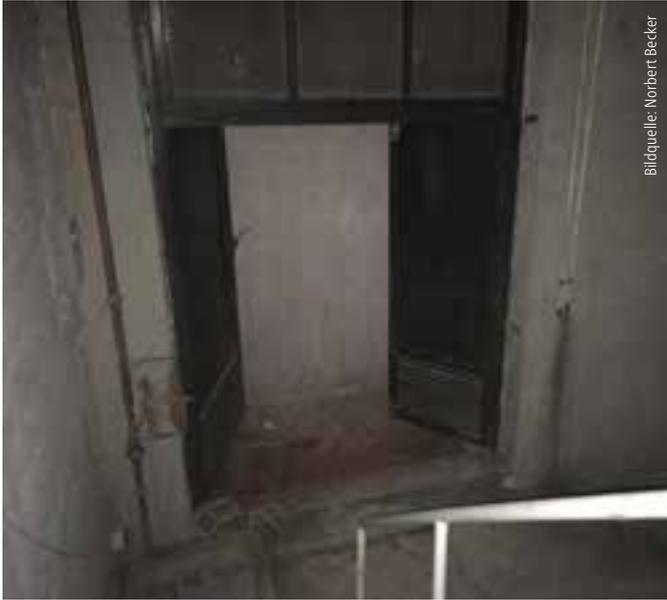
Abb. 7: Straßenfrontseitiger Lichtschacht mit Türe innerhalb des Untergeschosses.

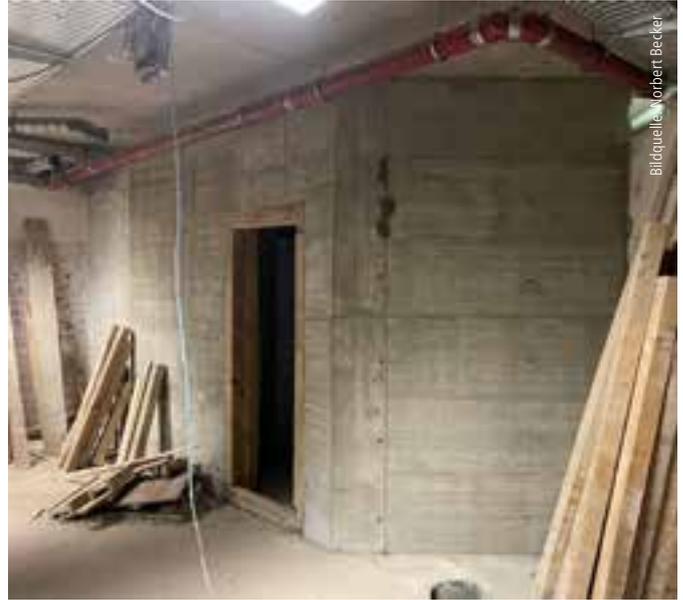
Abb. 8: Abschottung eines schützenswerten Raumes im Untergeschoss durch eine neu errichtete Schleusenwand aus Beton.

Zum Zeitpunkt der Ausarbeitung dieses Artikels war die Planung des Hochwasserkonzepts zu einem Großteil abgeschlossen und stellenweise bereits in der Umsetzung. Seitens der Entscheidungsträger wurde eine Kombination der beschriebenen Schutzmaßnahmen angestrebt. Dementsprechend wurde ein besonders schützenswerter Raum im Untergeschoss durch eine Schleusenwand ergänzt (Abb. 8). Hierzu wurde die zu errichtende Wand eingeschalt und der Beton durch Kernbohrungen in der Deckenkonstruktion über das Erdgeschoss eingelassen.

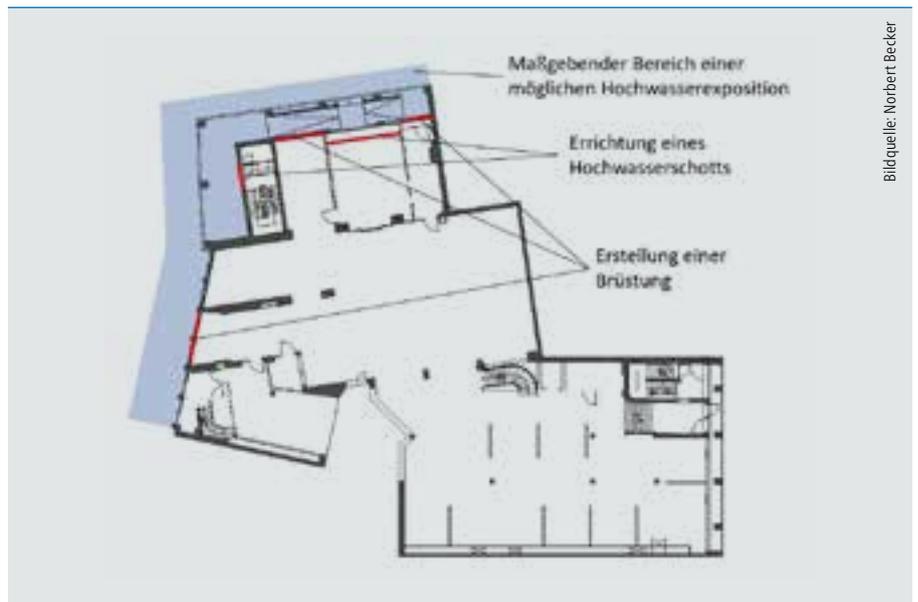
Grafik 4: Darstellung des Erdgeschosses unter Kennzeichnung der durchgeführten Hochwasserschutzmaßnahmen.

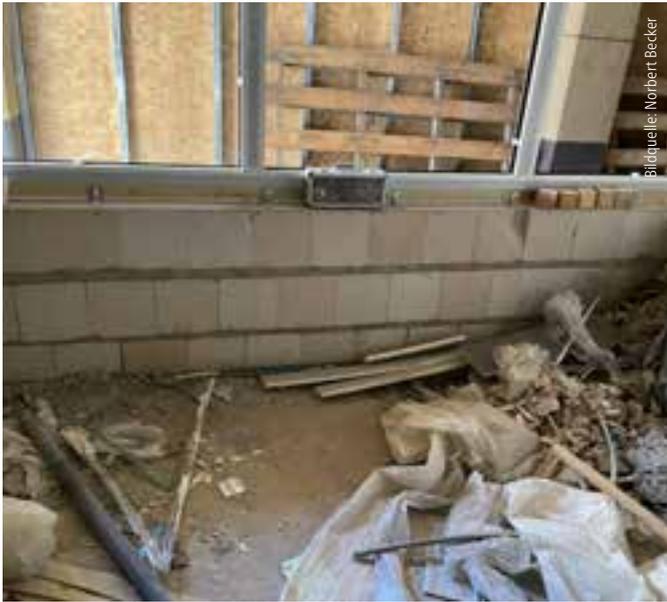
Abb. 9: Erhöhung der Fenster durch eine neuerrichtete Brüstung.

Darüber hinaus wurden die bodentiefen Fenster erneuert und durch eine abgedichtete Brüstung ergänzt (Abb. 9). Für den angestrebten Hochwasserschutz bis auf die vorgegebene Höhe werden vereinzelte Außenwandöffnungen, wie zum Beispiel Lüftungsöffnungen, die innerhalb des Schutzziels liegen, verschlossen oder hochgeführt (Abb. 10). Außerdem sollten selbstauslösende Hochwasserbarrieren vor den Türöffnungen angebracht werden (Abb. 11).

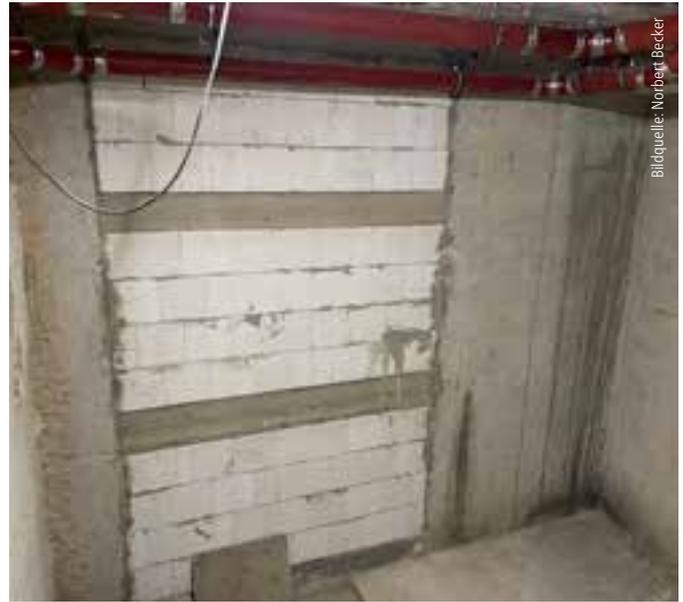
Abb. 10: Der auf Bild 7 dargestellte Lichtschacht wurde verschlossen und außenseitig abgedichtet.

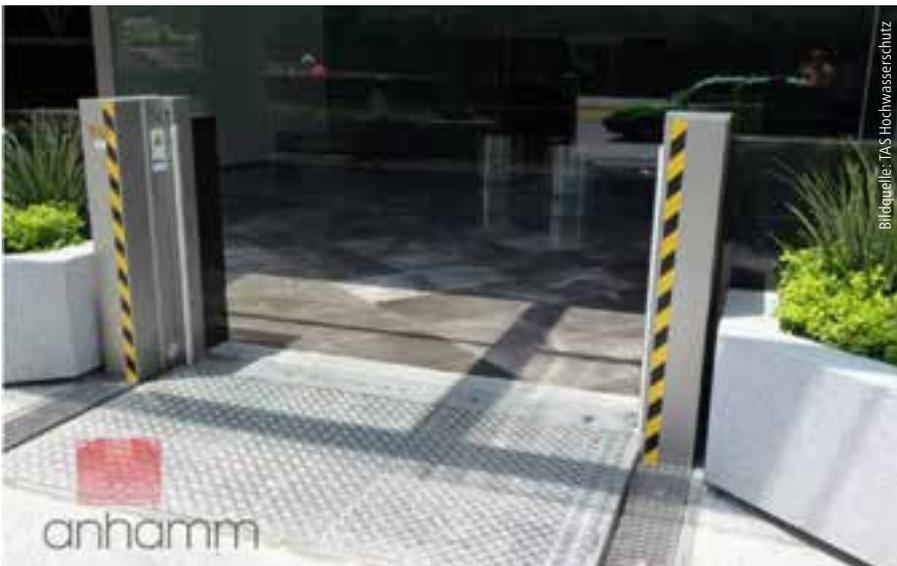
Abb. 11: Beispielhaft dargestellt ist das automatische Sicherheitsklappschott.

Die barrierefreien Zugänge im Erdgeschoss können durch die Installation selbstauslösender Hochwasserbarrieren geschützt werden. Diese Systeme lösen bei ansteigenden Wassermengen automatisch aus, ohne dass Fremdenergie benötigt wird. Diese Systeme bedürfen einer halbjährlichen Wartung, die jedoch nicht von einem Fachunternehmen, sondern von der technischen Verwaltung des Gebäudes durchgeführt werden kann. Neben den Planungen zum vollständigen Schutz des Gebäudes stellt die Ausgliederung einzelner Gebäudeteile eine weitere Variante des Hochwasserschutzes dar (Grafik 2). Hierbei war ein Raum des Kellergeschosses als besonders schützenswert anzusehen. Bei dessen Abdichtung sind die eingebrachten Lüftungen entscheidend. Im rückseitigen Bereich liegt eine technische Lüftungsanlage, die gegen Hochwasser geschützt werden muss. Darüber hinaus kann durch eine Schutzwand (Schleuse), das Eindringen von Schadwasser verhindert werden (Grafik 3). Der Zugang erfolgt über eine druckdichte Schutztür, welche im Hochwasserfall geschlossen wird. Zudem schützenswert sind versorgungstechnische Einrichtungen (Abb. 7). In diesem Fallbeispiel liegt die Lüftungs- sowie Heizzentrale im gleichen Gebäudetrakt. Eine Hochwasserabschottung gegenüber den übrigen Räumlichkeiten des Unter- als auch des Obergeschosses geht jedoch mit einem hohen wirtschaftlichen Aufwand einher.
